I - Cartographie du contexte

II - Description générale

Apach - Montenach - 57.21 - S - C

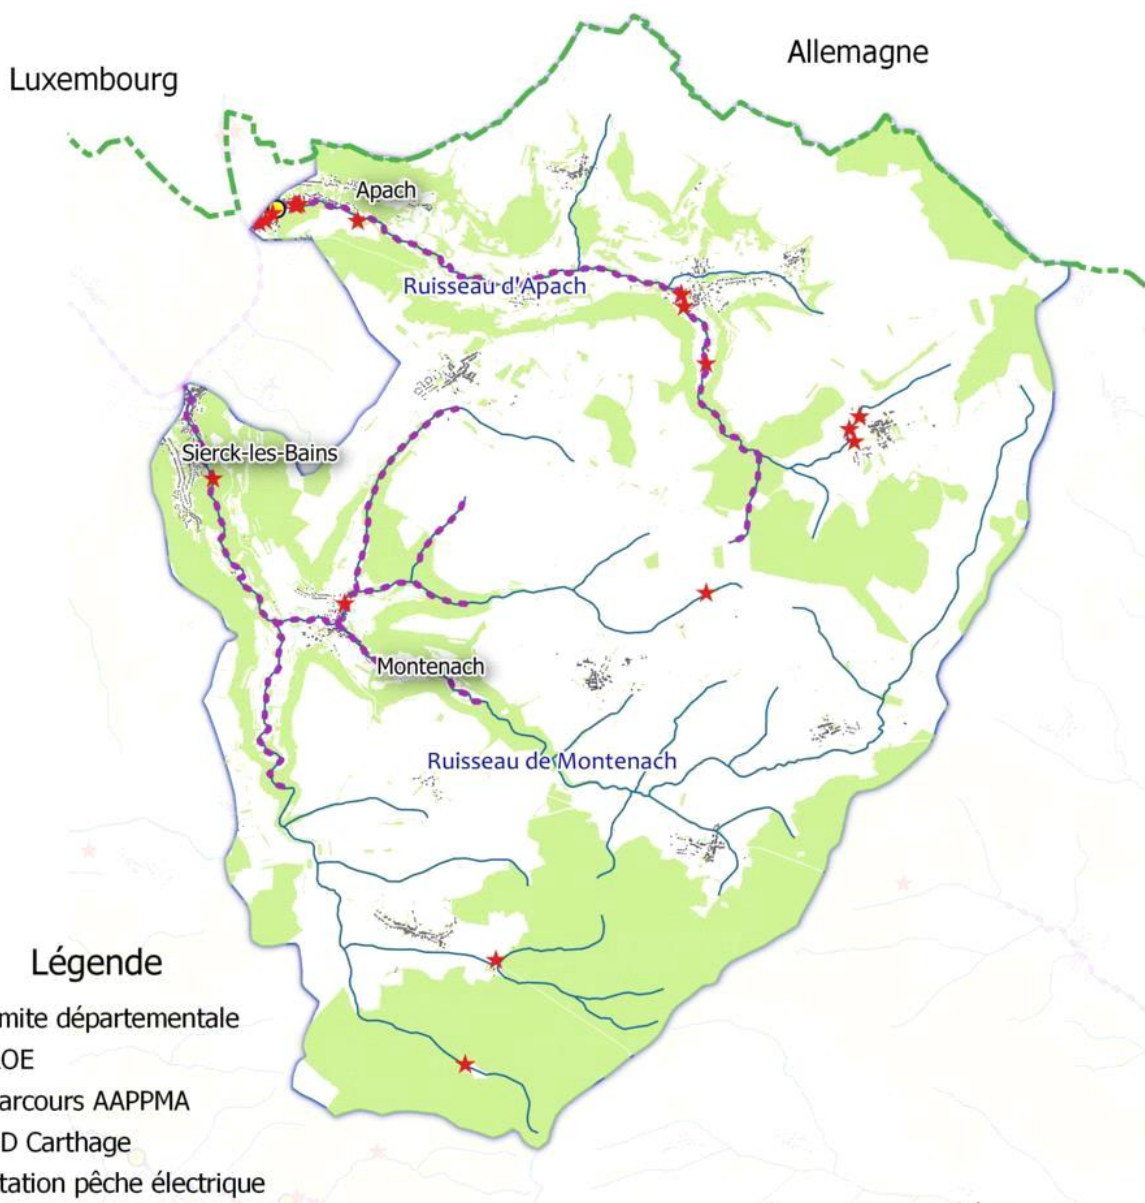
-   limite départementale
-   ROE
-   parcours AAPPMA
-   BD Carthage
-   Station pêche électrique
-   Végétation
-   Urbanisation
- COMMUNE
